# Uso do enxerto ósseo desmineralizado de origem bovina GenOx Org em preenchimento de Gap entre implante e parede vestibular de alvéolo.

Santos, T.M<sup>1</sup> e André L.F.M<sup>2</sup>.

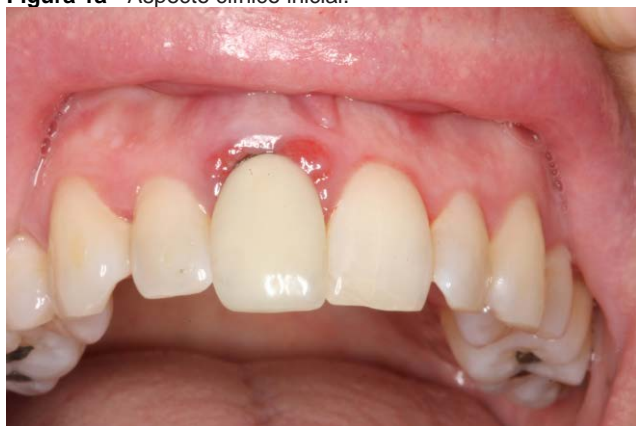
Figura 1a - Aspecto clínico inicial.

Paciente C.D. 34 anos, apresentou-se para atendimento com o elemento 11 perdido. Foi indicada a exodontia e a posterior instalação do implante Alvim no local da extração. O aspecto clínico inicial evidenciou um aumento do tecido gengival na região cervical e ao remover a coroa protética e o núcleo, foi possível visualizar a fratura da raiz na porção mesial, o que levou à exodontia da raiz residual. Fig. 1 a-c.

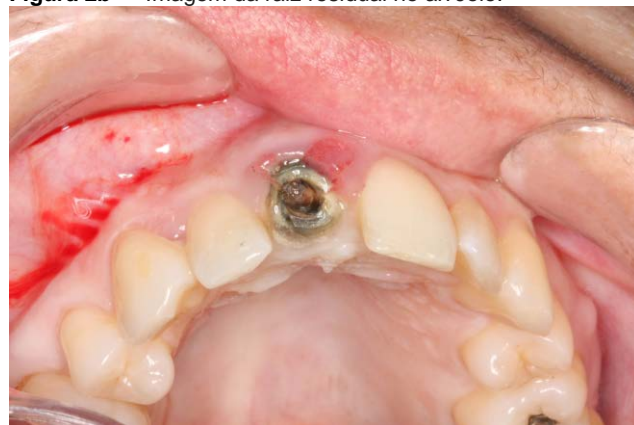
Figura 2b - - Imagem da raiz residual no alvéolo.

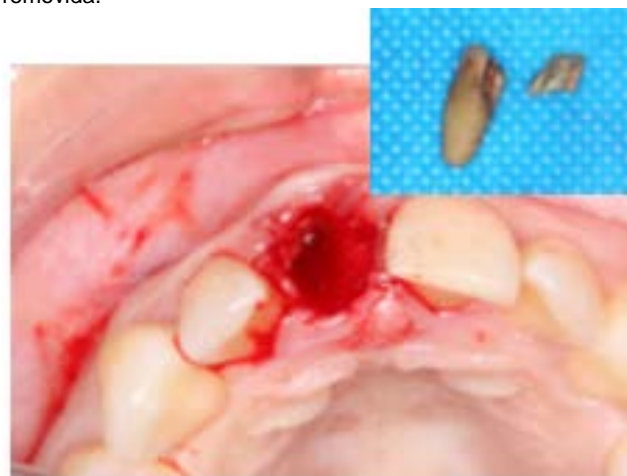
Figura 3c - Alvéolo após extração e detalhe da raiz residual removida.

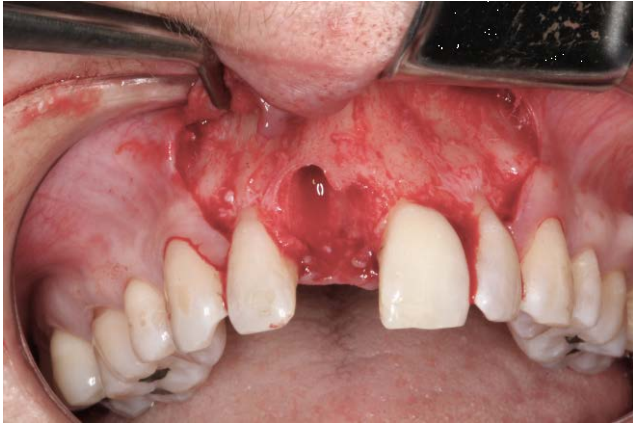
**Figura 2a** - Aspecto clínico do alvéolo pós-exodontia – vista oclusal.

A sondagem feita no alvéolo dentário após a extração evidenciou a presença de defeito na parede vestibular. Para melhor visualização de toda a loja cirúrgica, decidiu-se realizar um retalho mucoperiosteal com alívio vertical na distal do elemento 12 e na distal do elemento 22. O retalho foi descolado, permitindo mensurar com maior precisão o tamanho do defeito existente. Fig.2 a-b.

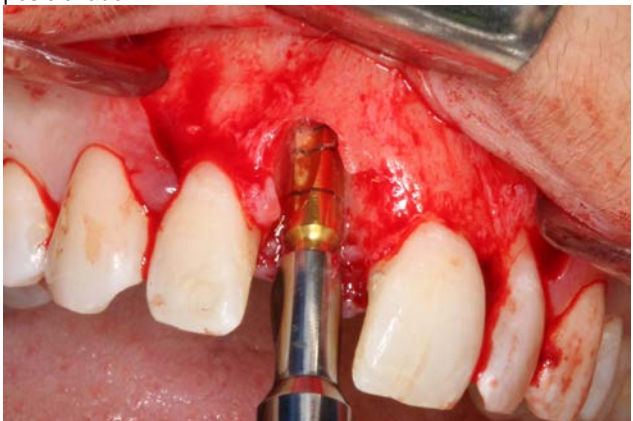
**Figura 3a** - Fresagem do leito receptor Fig.10 Implante posicionado.

Seguindo os passos cirúrgicos para instalação de implantes osseointegrados, foram realizadas as perfurações, seguindo a sequência de brocas preconizada pelo fabricante (Neodent) para instalação de um implante de 5,0 x 13,0mm. Após a inserção do implante, foi instalado um cicatrizador de 1,5mm de altura (substituindo o parafuso de cobertura) com a finalidade de manter a altura da crista alveolar e o contorno gengival. Fig. 3 a-c.

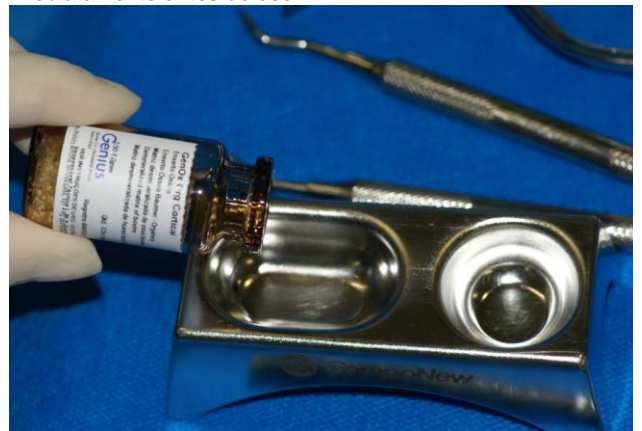
**Figura 4a** - 12 Enxerto GenOx Org sendo hidratado imediatamente antes do uso.

O enxerto ósseo desmineralizado de origem bovina GenOx Org grânulos (Genius, Baumer S.A.) foi inserido no gap existente entre o alvéolo e o implante e no recobrimento das três primeiras roscas do implante, pela porção vestibular. O espaço todo foi preenchido com o biomaterial e realizou-se a sutura através de pontos simples.

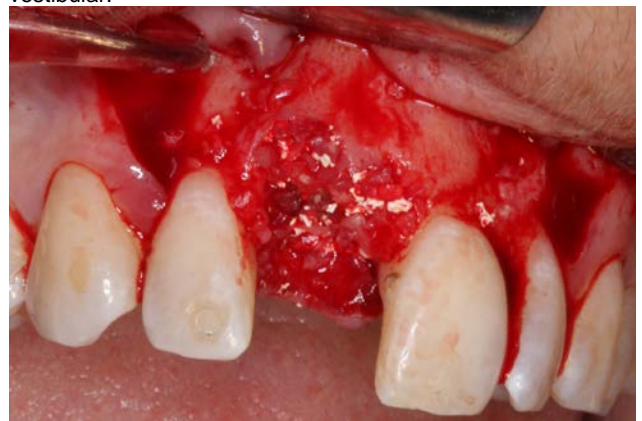
**Figura 4b** - Biomaterial preenchendo todo o defeito- vista vestibular.

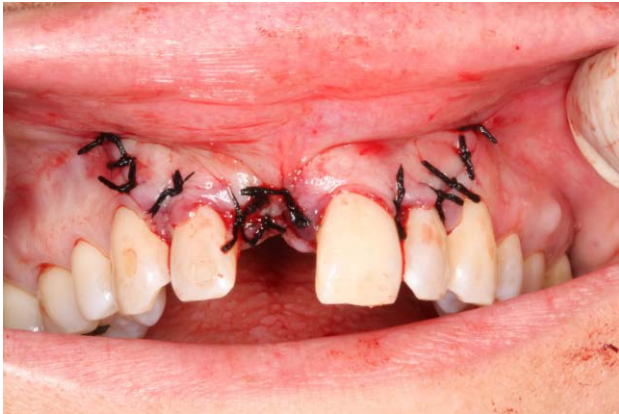
**Figura 5a** – Sutura.

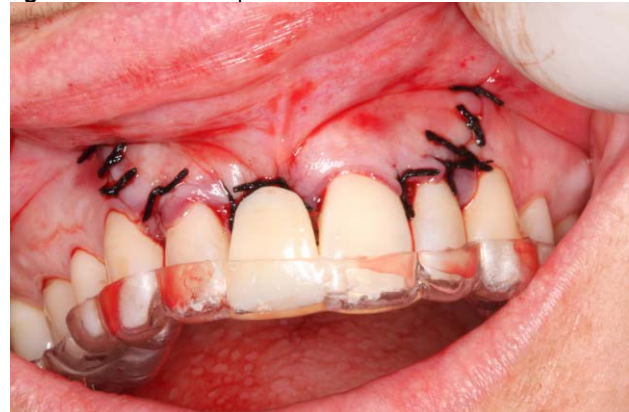
**Figura 5b** – Provisório posicionado

Por 6 meses a paciente ficou reabilitada com uma prótese provisória removível temporária.

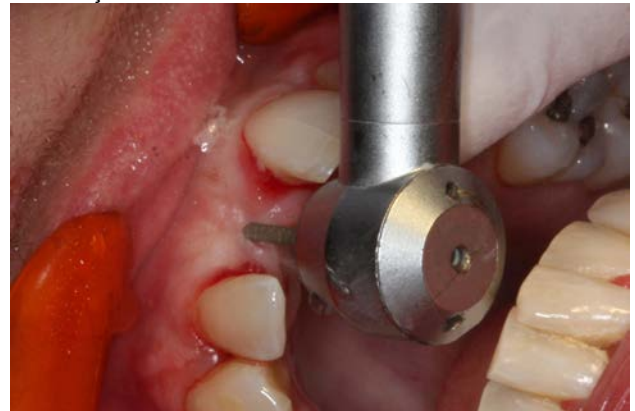
**Figura 6b** - Reabertura através do uso de broca cilíndrica - alta rotação.

Após 6 meses uma radiografia foi realizada e (Figura 6a) a fase da reabilitação com uma coroa protética final foi iniciada. A reabertura foi realizada através de instrumento rotatório (alta-rotação e broca diamantada). Figura 6b . Após acessar o cicatrizador, o mesmo foi removido e um transferente de moldagem foi posicionado, permitindo assim a execução da moldagem de transferência do espelho do implante. Figura 6c.

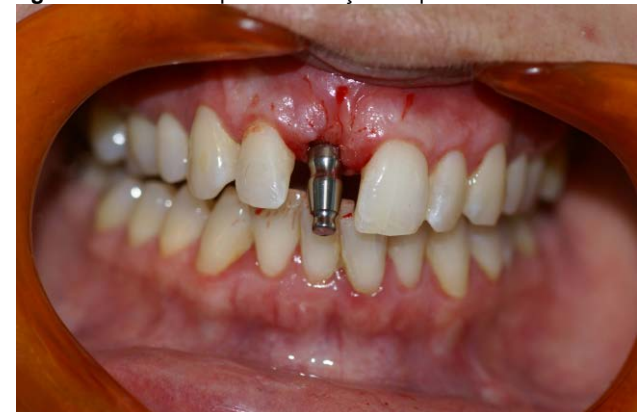
**Figura 6c** – Acesso para a remoção do parafuso de cobertura

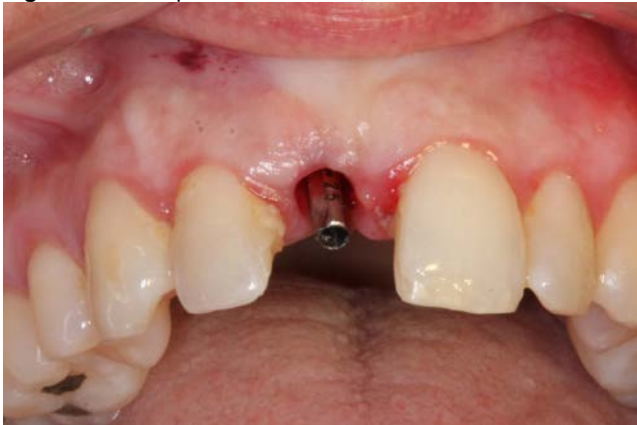
**Figura 7a** - Pilar protético instalado,.

Após a montagem dos modelos em articulador, o pilar protético foi selecionado. Optou-se por um pilar universal (parafuso passante) de 3,3 x 6,0 x 2,5 mm; após a sua instalação uma coroa protética provisória foi cimentada

para a obtenção do perfil de emergência da futura prótese final. Figura 7a.

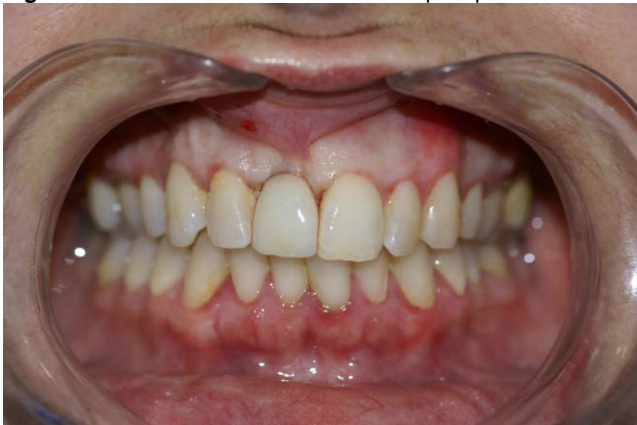
**Figura 7b** - Provisório cimentado sobre o pilar protético.

Após a obtenção do contorno gengival, realizou-se a moldagem de transferência do pilar e um coping metálico foi confeccionado. A prova do coping foi realizada e uma coroa cerâmica foi confeccionada. A prótese final foi cimentada com cimento de fosfato de zinco. Figura 7a-c.

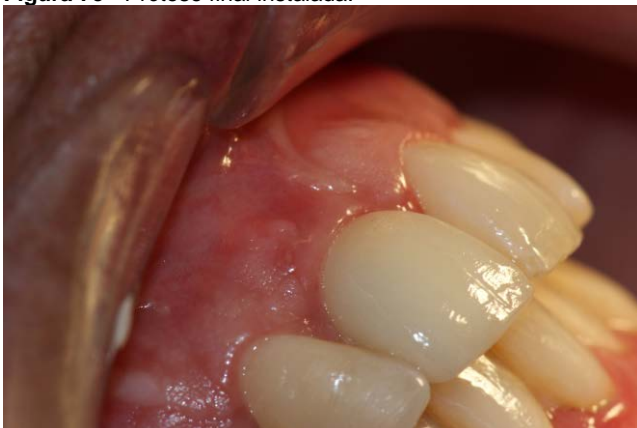
**Figura 7c** - Prótese final instalada.

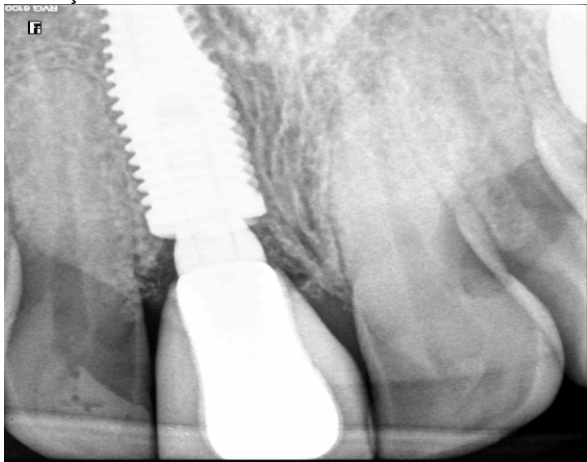
**Figura 8b7** - Radiografia periapical em 2012 – observar a manutenção do tecido ósseo.

Uma radiografia periapical foi realizada no dia da cimentação da coroa protética e uma radiografia de controle foi realizada 4 anos após a instalação da prótese. Nesta imagem radiográfica (controle) podemos visualizar a preservação do tecido ósseo nas cristas alveolares mesial e distal. Figura 8a-b.
