USO DO BIOMATERIAL ORTHOGEN em LEVANTAMENTO DE SEIO MAXILAR ESTUDO HISTOLÓGICO.

André, L.F.M¹; Tiosso, R e Santos, T.M²

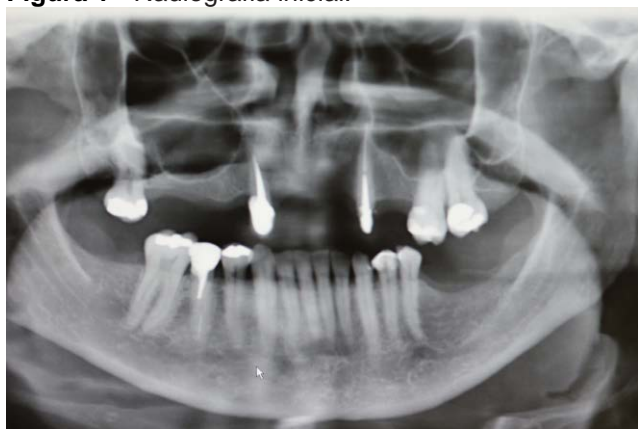
A radiografia inicial revelou pouca altura óssea entre o assoalho do seio maxilar e o rebordo alveolar na região correspondente aos elementos 14, 15 e 16 (Fig.1).

Figura 1 - Radiografia inicial.

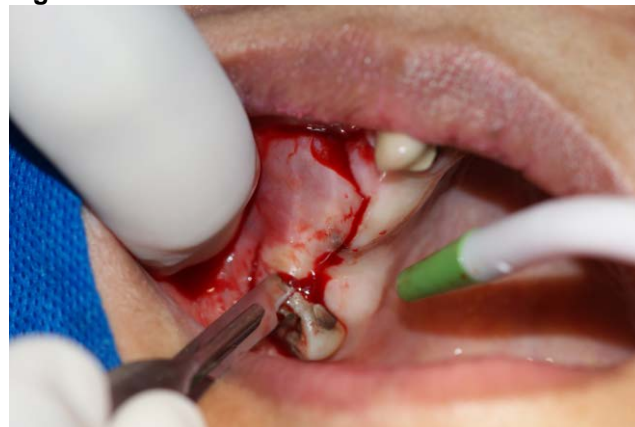
Foi feita a incisão linear no rebordo alveolar, e outro alívio vertical na região mesial do elemento 17 (Fig.2).

Figura 2 – Incisão.

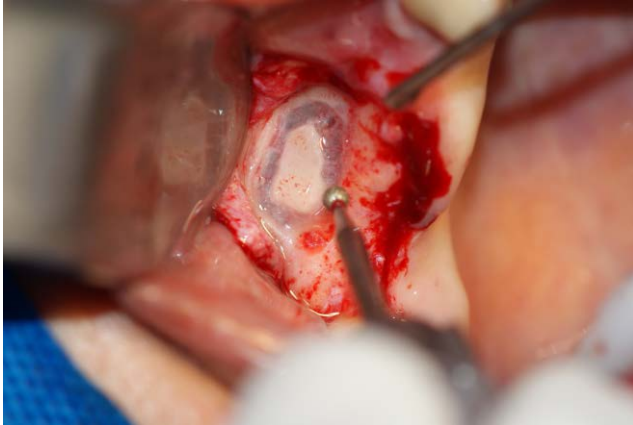
Figura 4 - Janela óssea sendo realizada.

Foi realizada a janela óssea para o acesso ao seio maxilar em formato oval, e a ilha óssea foi removida, permitindo a visualização da membrana sinusal, promovendo assim, o descolamento da mesma (Fig. 4, 5, 6 e 7).

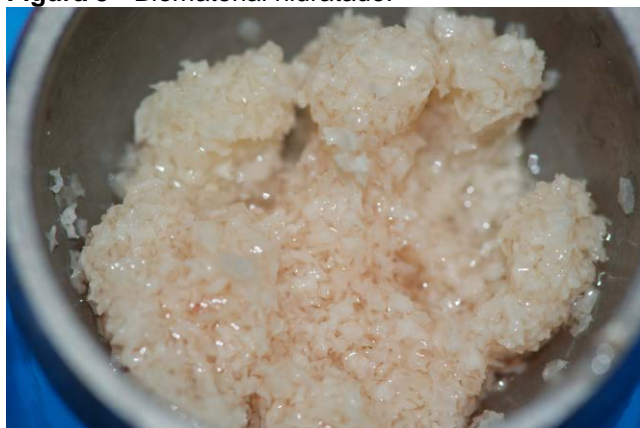
O material foi colocado em uma cubeta de inox e hidratado com soro fisiológico estéril. (Fig.9).

Figura 9 - Biomaterial hidratado.

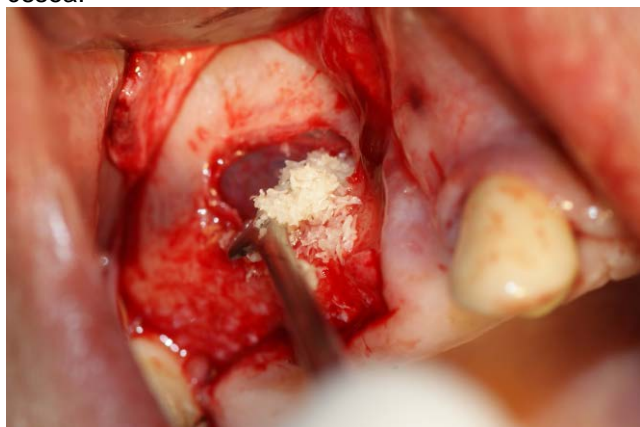
Figura 10 - Enxerto ósseo sendo inserido na loja óssea.

Em seguida o material foi inserido na loja óssea de modo a preencher toda a cavidade exposta (Figs.10 e 11).

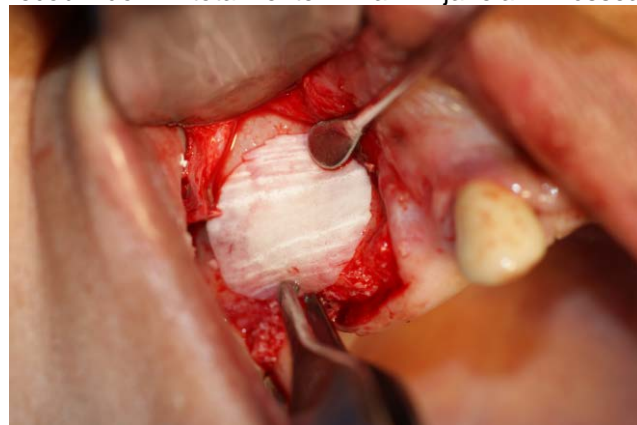
Para o fechamento da loja cirúrgica, foi utilizado uma membrana reabsorvível de origem bovina GenDerm (Genius, Baumer S.A.), que, após ser recortada de maneira a fechar toda a abertura da loja, foi inserida no local (Fig.12).

Figura 12 - Membrana GenDerm sem ser hidratada recobrimdo totalmente a janela óssea

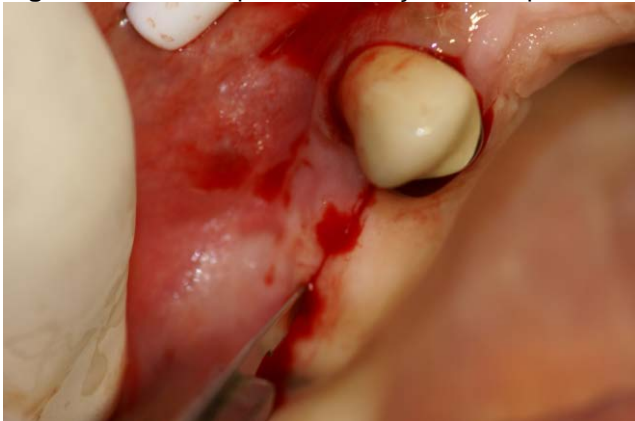
A paciente foi preparada e iniciou-se a cirúrgica com a incisão intra-sulcular no elemento 13; linear sobre o rebordo alveolar e, também intra-sulcular no elemento 17 (Fig. 16).

Figura 16 - Incisão para a instalação dos implantes.

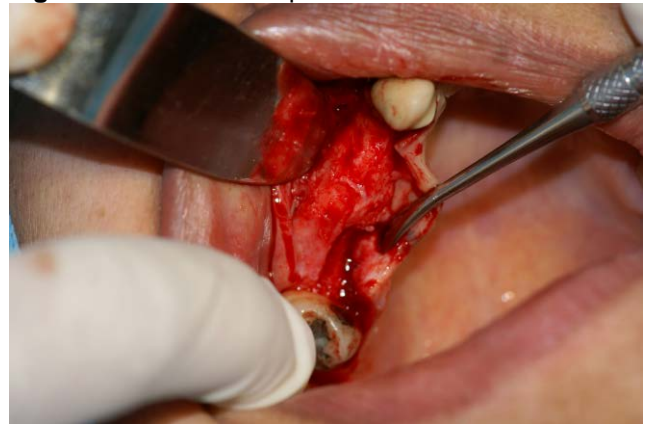
Figura 17 - Rebordo exposto.

O rebordo foi exposto e após o descolamento do retalho (Fig. 17) o guia cirúrgico foi posicionado, permitindo assim, o início das perfurações para instalação do implante na região do elemento 14 (Fig. 18 e 19).

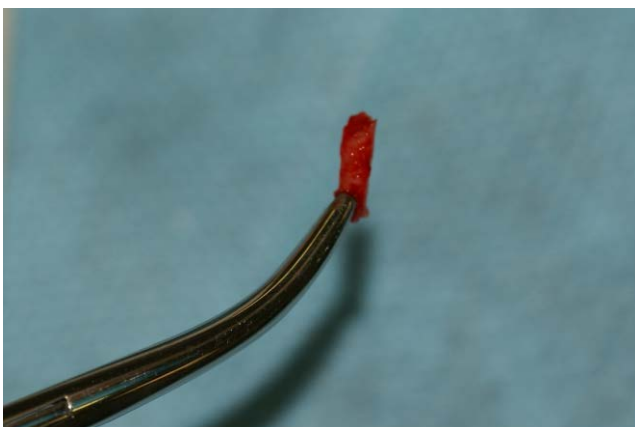
Figura 21 – Material coletado da região do elemento 15.

Inicialmente na região do elemento 15, com as subseqüentes perfurações para a instalação do implante naquela região. (Fig. 20, 21 e 22).

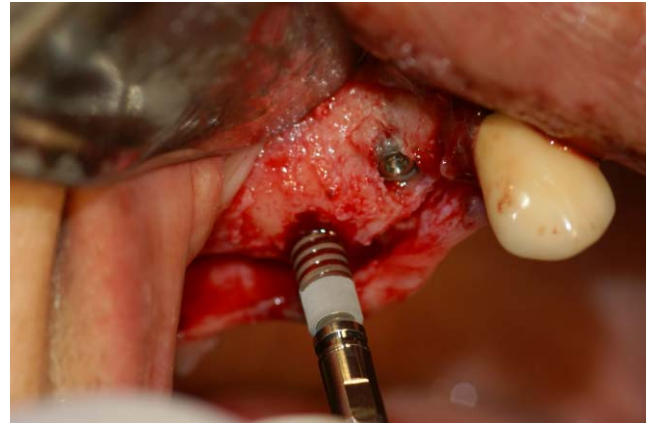
Figura 22 – . Inserção do implante Ankylos na região do elemento 15

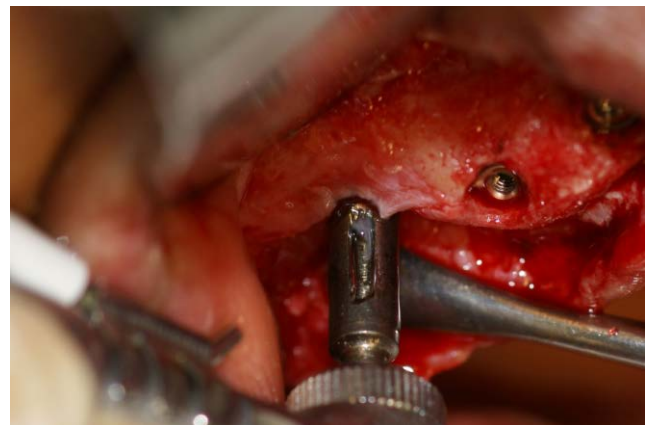
Figura 23 - Trefina de 2,0 mm fazendo a coleta do material para análise histológica (região 16).

Após este passo cirúrgico, foi feita a coleta de material para análise, da mesma forma, na região do elemento 16, seguindo depois com a sequencia de brocas e instalação do implante. (Fig. 23 e 24).

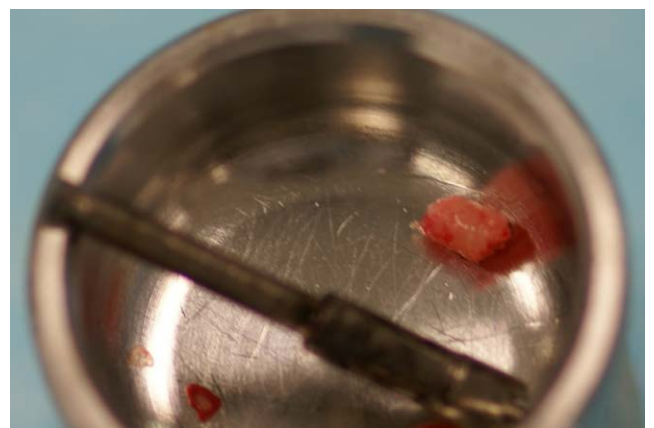
Figura 24 – – Material coletado da região do elemento 16.

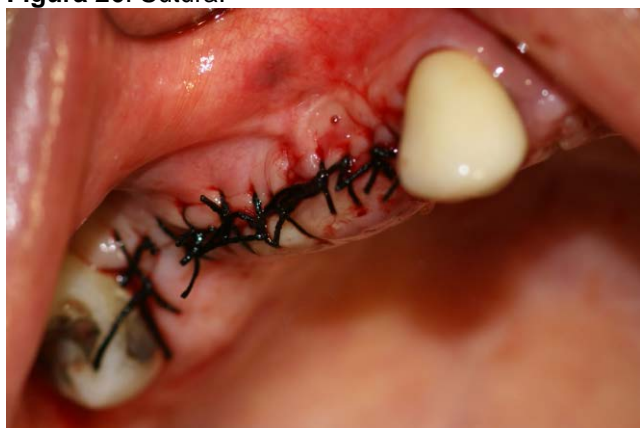
Figura 26. Sutura.

A sutura foi realizada e os materiais coletados foram acondicionados em líquido formol a 10% e enviados para o laboratório para análise histológica.

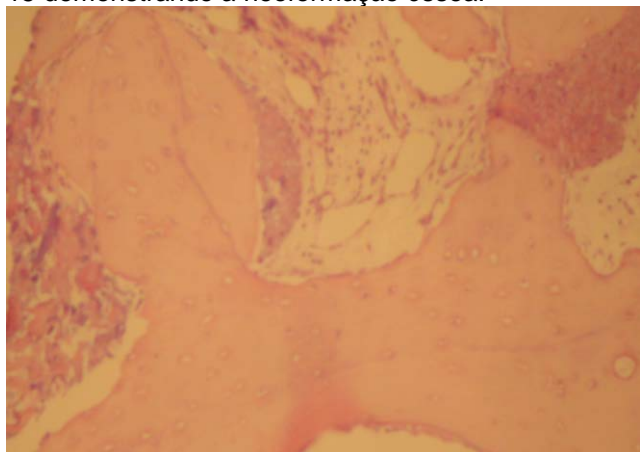
Figura 27 – Corte histológico da região do elemento 15 demonstrando a neoforção óssea.

O resultado da análise histológica mostrou uma neoforção óssea em toda a região analisada. (Fig. 26, 27 e 28).
